# Revêtement de protection tolérant à l'humidité pour les applications à basse température

**BELZONA®**  
**5831LT**

Belzona 5831LT est un revêtement barrière tolérant à l'humidité environnementale formulé spécialement pour protéger les surfaces métalliques et non métalliques à basse température.

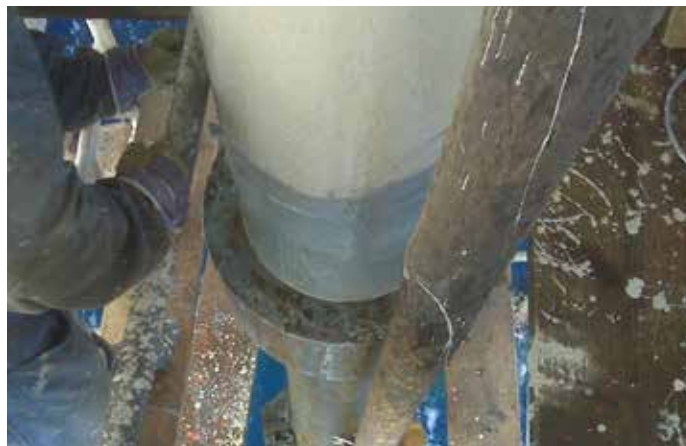
Belzona 5831LT est tolérant à l'humidité et convient idéalement aux utilisations offshore
